IROTA, FÁY KÚRIA

Irota, Fáy kúria: állapot felmérési műszaki leírás

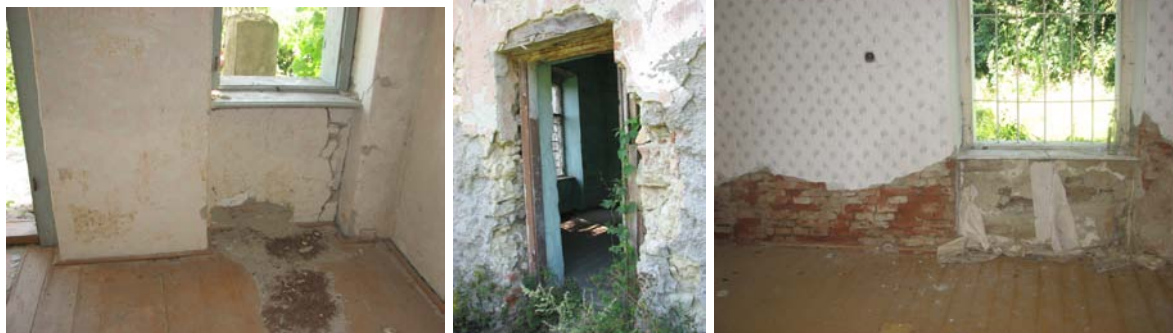
Tartófalak: Falazata 30, 40, 50 és 65 cm vastag, feltehetően kőből, mészhomokból és kisméretű téglából készült. A falak felülvizsgálatát követően, azok felújítása, megerősítése szükséges. A falak nagyon sok helyen repedezettek, hiányosak egyrésztük kidőlt.

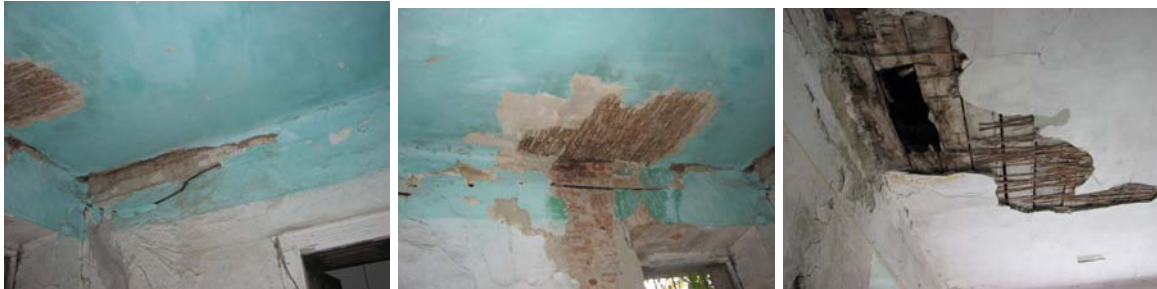
Födémek: A födém rétegződése a látszó szerkezetek alapján következtetéssel állapítható meg. A fagerendák, deszkaburkolatok faanyagának állapotát csak helyenkénti födémfeltárással lehet pontosítani. Az épület teljes alapterületén kötőgerendás, fa födém van. Alsó síkján palló borítás és egy réteg nádszövetes vakolat helyezkedik el. Felső síkját helyenként földréteg fedi. A fa szerkezetek korhadása és a felső födém leomlása miatt a teljes födém és tető szerkezetet le kell bontani, a falak tetején vasbeton koszorú és födém kialakítása szükséges a teljes épület összefogására.

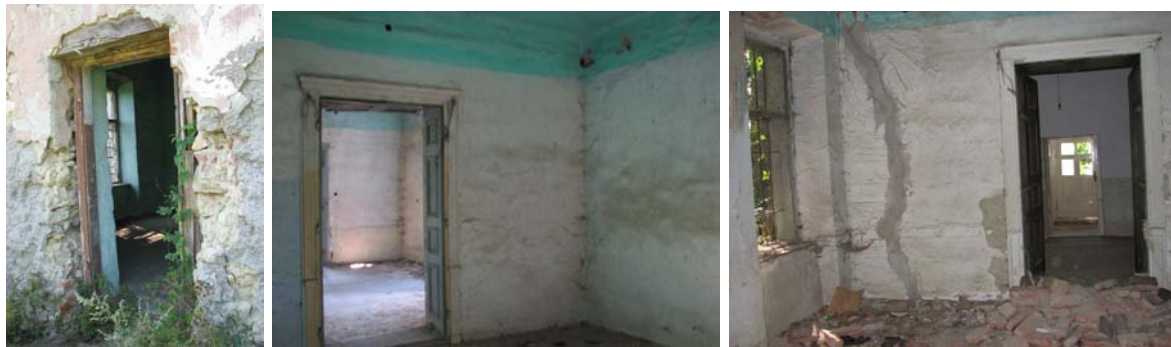
Nyílászáró szerkezetek: A meglévő nyílászárók kapcsolt gerébtokos, fa szerkezetűek. Rossz állapotuk miatt felújításra szorulnak. Korhű, hőszigetelt, fa szerkezetű nyílászárók beépítése szükséges. A jobb állapotban lévő tokok korhű felújítása után új szárny szerkezetek gyártása szükséges, mert ezek teljes mértékben hiányosak.

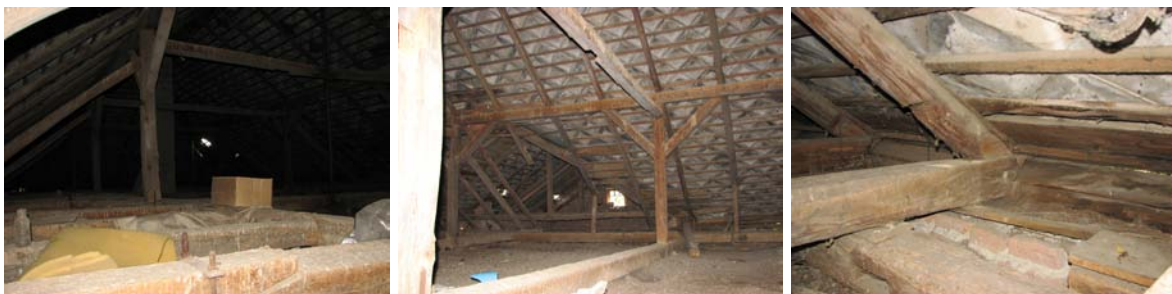
Tetőszerkezet: A fa tetőszerkezet teljes mértékben felújításra szorul és biztonságos lépcső kialakítása szükséges. A felújítás során szükség esetén tetőtér beépítés kialakítása is lehetséges. Az újonnan készülő vasbeton födémre terhelhető a kialakítandó tetőszerkezet vagy tetőtér beépítés.

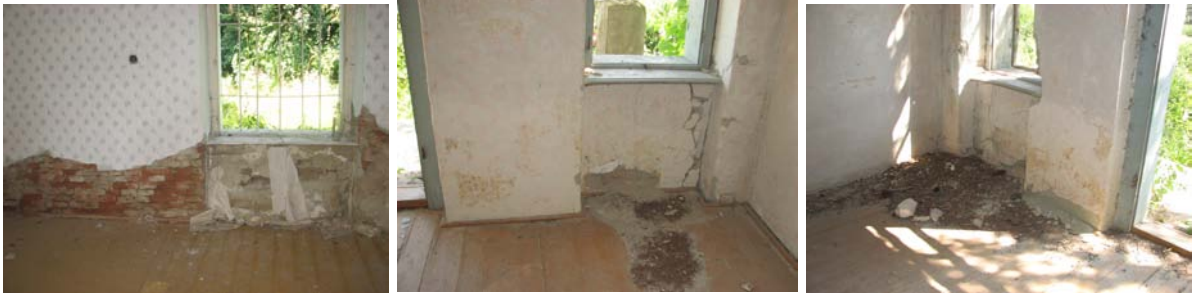
Padló szerkezet: A földszinti padló szerkezetet fa pallós szerkezetű. A felső fa burkolat aljzata vizsgálatra szorul. Helyenként lyukas, beszakadt állapotban van. Felülete nem egyenletes, a fa pallók repedezettek, sarkokban megsűlyedt.

A felújítás során a teljes padló szerkezetet és annak aljzatát meg kell erősíteni.
