IROTA, FÁY KÚRIA

Irota, Fáy-landhuis: taxatie van bouwkundige staat.

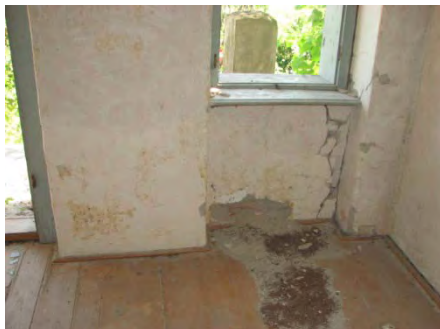
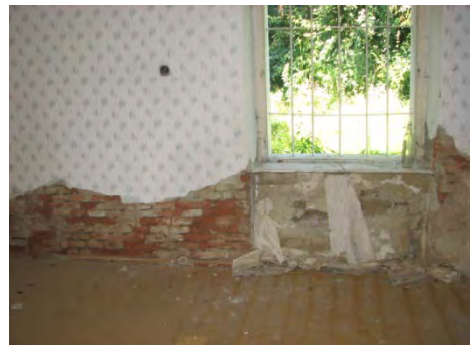
Dragende muren: Het metselwerk bestaat uit 30, 40, 50 en 65 cm dikke, waarschijnlijk uit steen, kalksteen en miniaturbaksteen opgetrokken muren. Uit het murenonderzoek blijkt dat renovatie en versteviging noodzakelijk zijn. De muren vertonen op vele plaatsen barsten en zijn op één plek ingestort.

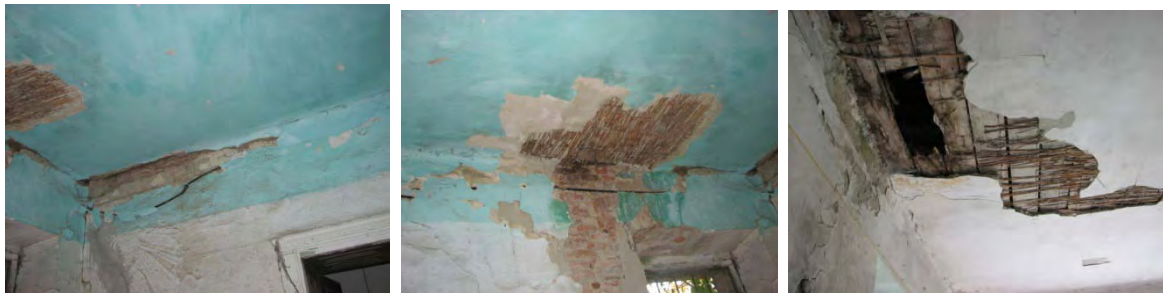
Dragende structuur: De betimmering van de vloer is op basis van de zichtbare structuren vast te stellen. Om de materiaalstaat van de houten balken en de vloerplanken nader te bepalen hoeft slechts op plaatsen de vloer te worden blootgelegd. Op het gehele basisoppervlak van het gebouw bevinden zich steunbalken en houten vloeren. De bovenlaag is op plaatsen met aarde bedekt. Vanwege rot in de houten structuren en instorting van de bovenvloer moet de gehele vloer, alsmede de dakstructuur worden afgebroken en moet ten behoeve van stevigheid van het hele gebouw de bovenkant van de muren met gewapend beton worden omgord en een gewapend betonnen vloer worden gestort.

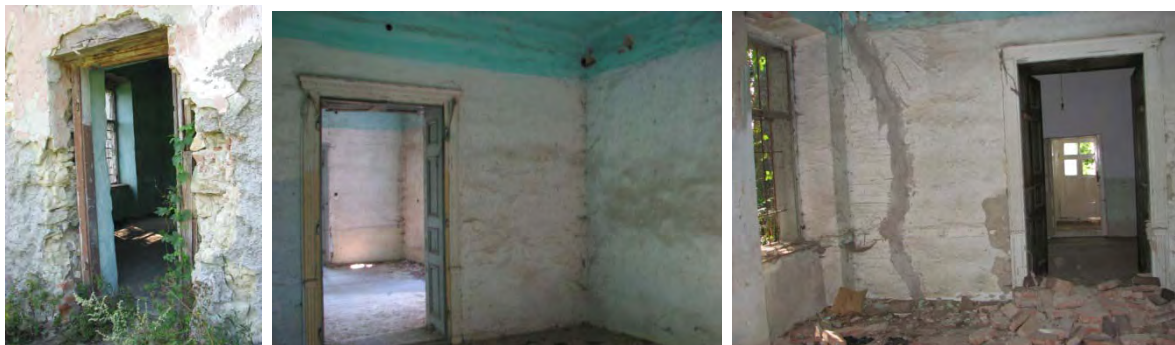
Ramen en deuren: De huidige ramen en deuren ... zijn houten constructies. De slechte staat waarin deze verkeren vereist vervanging. Het aanbrengen van stijlgetrouwe, thermisch geïsoleerde houten ramen en deuren is noodzakelijk. Na stijlgetrouwe vernieuwing van de in betere staat verkerende kozijnen is de vervaardiging van nieuwe vleugelstructuren (? lijkt mij Hongaars techneutengekeutel voor 'deuren' - JvD) noodzakelijk, aangezien deze over de gehele lijn ontbreken.

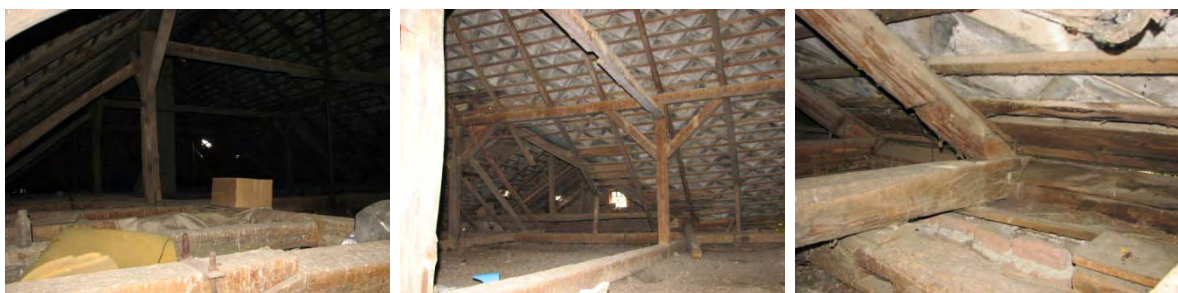
Dakstructuur: De houten dakconstructie vereist volledige vernieuwing en de bouw van een veilige trap is noodzakelijk. De nieuw aan te brengen gewapend betonnen vloer zal de op te tuigen dakconstructie of zolderverdieping kunnen dragen.

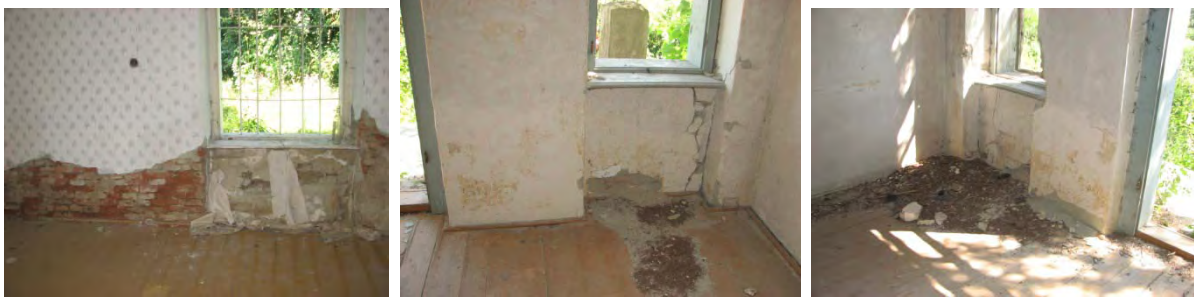
Vloerstructuur: De vloerstructuur op de begane grond bestaat uit houten planken. De contactpunten van de bovenste vloerlaag vereisen nader onderzoek. Deze zijn op plaatsen in gebrekkige staat. De oppervlakte is niet egaal, de houten planken gebarsten en in de hoeken verzakt. Bij de renovatie dient de hele vloerconstructie en haar steunpunten te worden verstevigd.
